## **ESITI PIANO DI CARATTERIZZAZIONE**

*Sito Sospetto Contaminato*  
nel SIN “Bagnoli – Coroglio”

**AREA CAVONE DEGLI SBIRRI**

Committente: Tenuta Monte Sant’Angelo s.r.l.  
Via Ventilabro, 67  
80126 Napoli

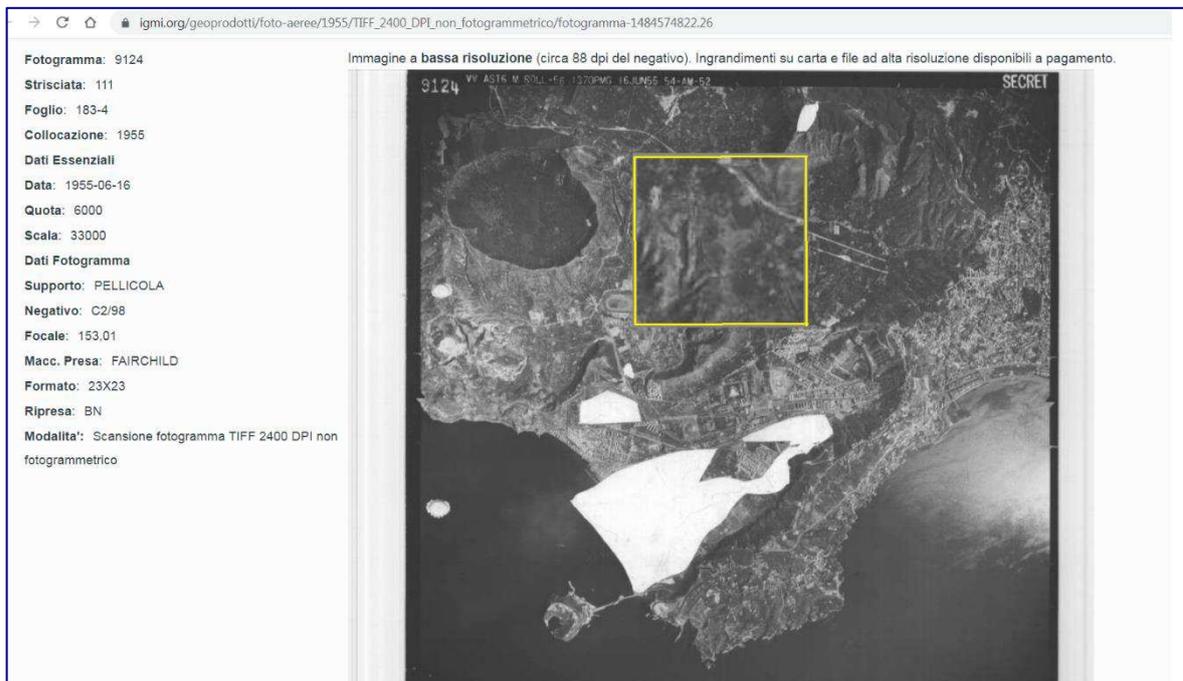
**Figura 6 – Il fotogramma acquisito con individuazione ingrandita del Cavone degli Sbirri**

Come si legge sulla sinistra, il fotogramma n. 9124 è del 16 giugno 1955. In fig. 6 è segnalato con cornice gialla l'ingrandimento della località Cavone degli Sbirri. Si apprezzi sia la dicitura “SECRET” in alto a destra del fotogramma sia la peccatura in bianco, per motivi di sicurezza militare, dell'intera area ILVA/Italsider, della stazione FS “Campi Flegrei” nonché dell'ex sede NATO di Bagnoli e persino della stazione antennistica (un tempo, anche Radar) sulla punta meridionale della collina dei Camaldoli.

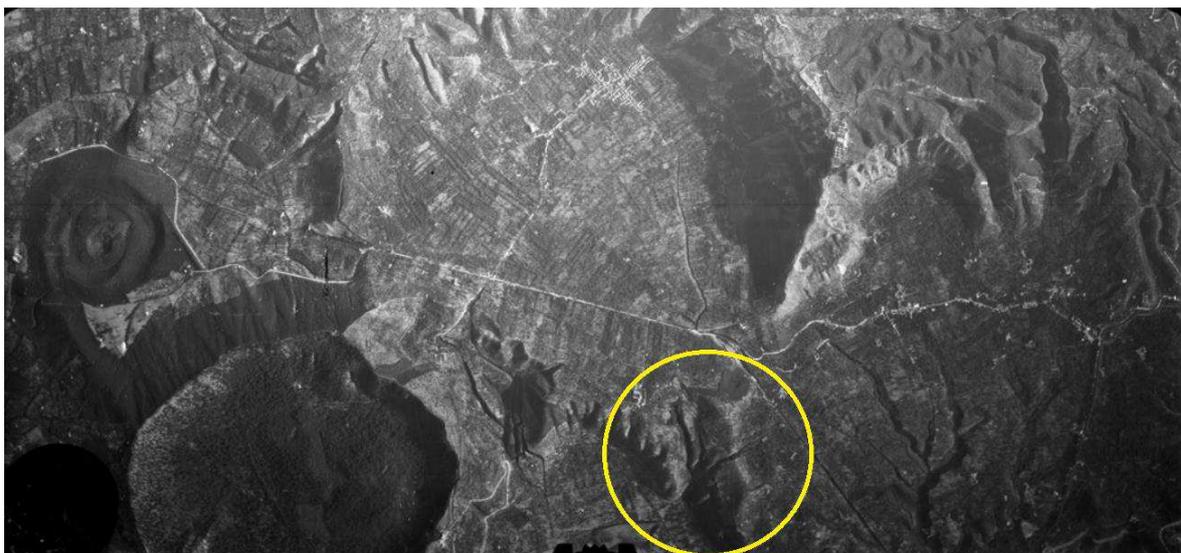
**Figura 10 – estratto da fotogramma IGMI 91 del 16 agosto 1943**

Tuttavia, anche l'IGMI ha una rilevazione aerofotogrammetrica dell'area, scattata il 16 agosto del 1943, dove le incisioni nel terreno della foto del 1955 son ben più nettamente visibili. Il fotogramma di riferimento è il n. 91 della strisciata n. 59 scattata dall'altezza di m. 5000, di cui in fig. 10 si riporta dettaglio ingrandito a seguire:

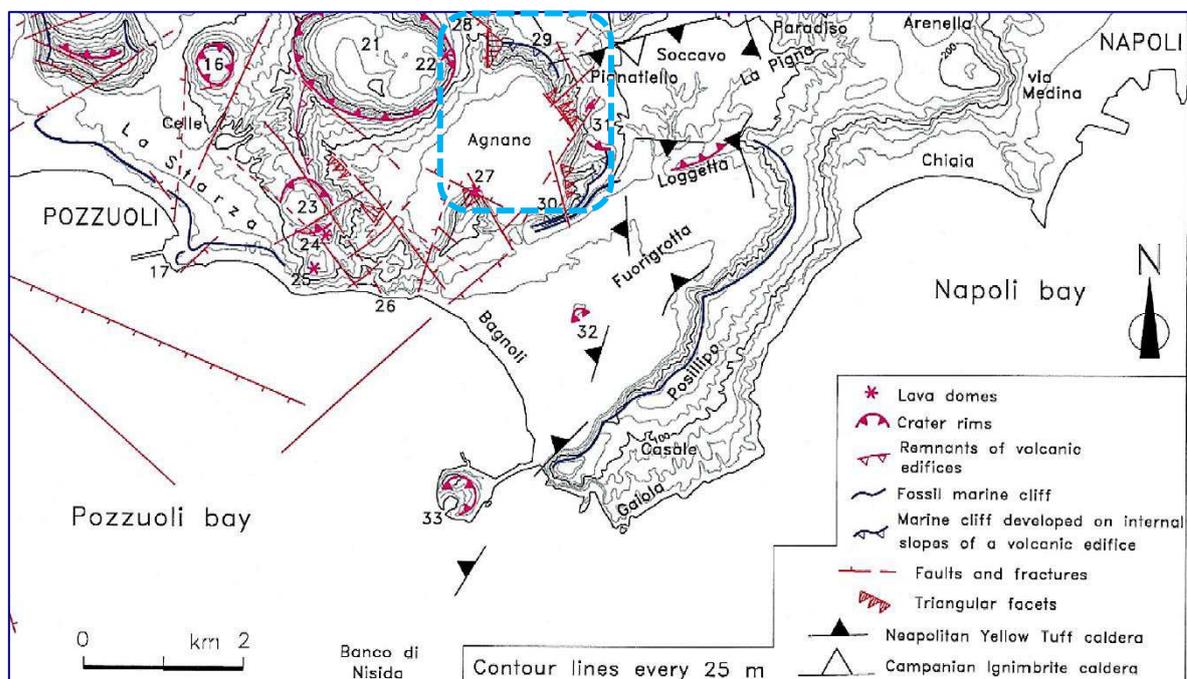
**Figura 11 – geomorfologia della porzione orientale della Conca di Agnano**

(N.B. il n. 31 identifica Monte Sant'Angelo e il n. 28 Pigna San Nicola)

1999. 221–246) da cui è tratta la figura n.11, dove con la linea tratteggiata in azzurro si può rilevare esattamente l'area relativa alla Tenuta Monte Sant'Angelo s.r.l. e quelle ad essa contigue.

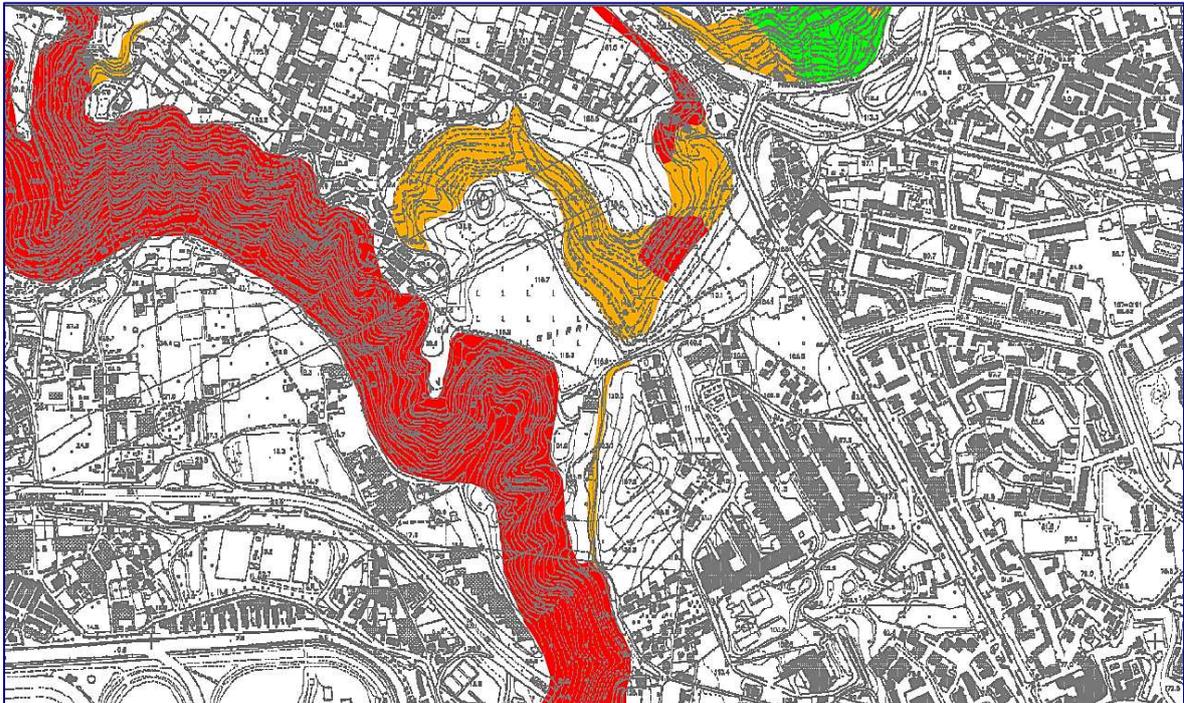
**Figura 12– il pericolo di frane** (in giallo rischio elevato R3, in rosso rischio molto elevato R4)

Infatti, il lato orientale dei bordi di caldera è stato classificato zona a rischio idrogeologico da elevato a molto elevato (R3 e R4), da ultimo nel 2015 ma in realtà che la Conca di Agnano sia soggetta a periodici fenomeni di allagamento a causa di precipitazioni meteorologiche intense, senza necessità di arrivare a quelle alluvionali, è dato più che noto agli abitanti di Napoli.

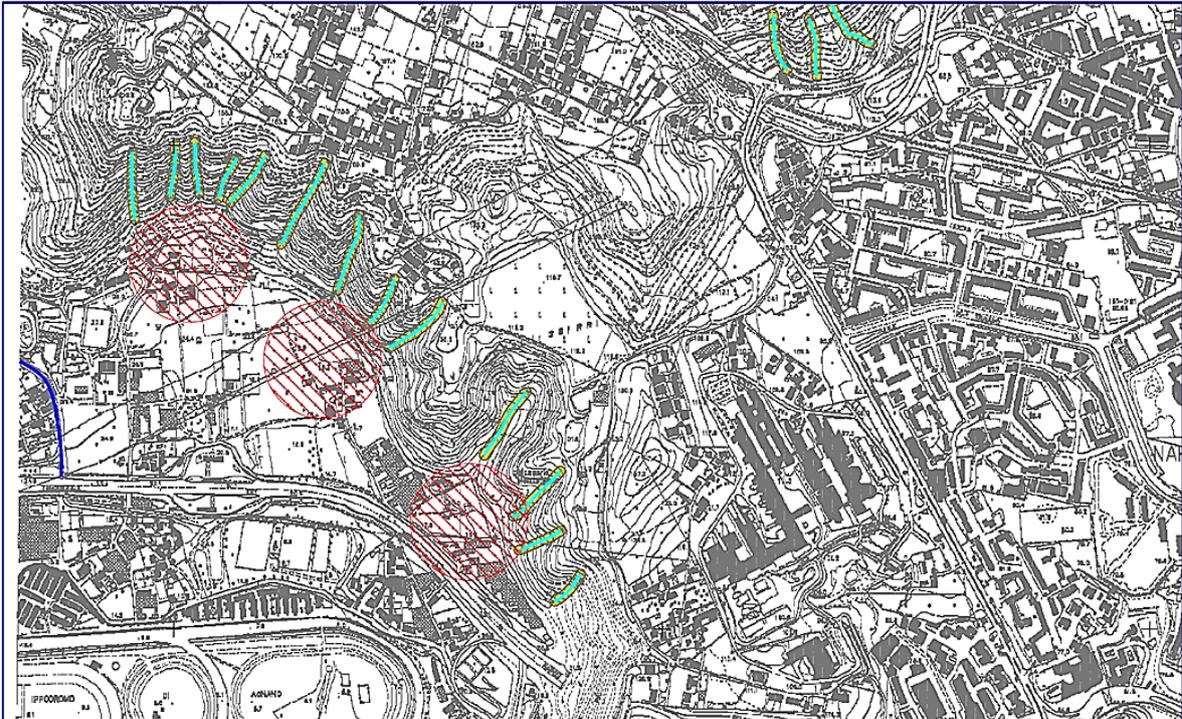
**Figura 13 – il rischio idraulico da eventi meteorici come mappato nel 2002**

Per una più agevole interpretazione di quest'ultima figura 13, si significa che nella legenda del Piano stralcio del rischio più propriamente idraulico si legge che

aste montane incise con tratti di possibile crisi per piene repentine / colate detritiche / alluvioni di conoidi

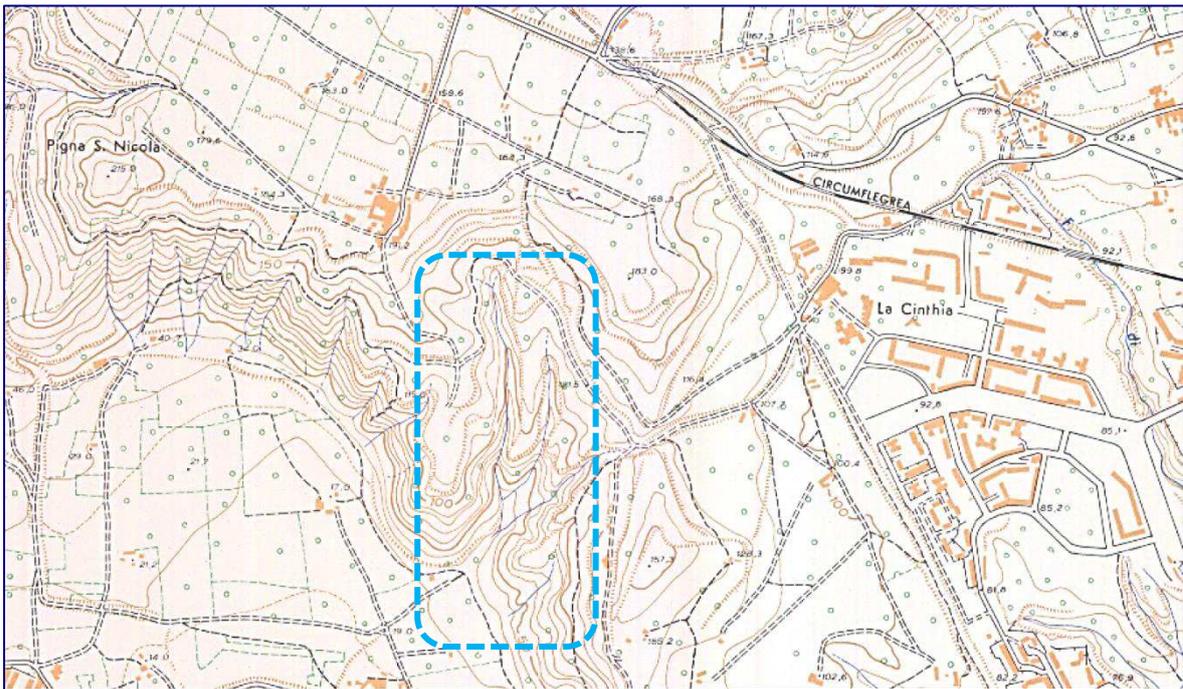
**Figura 14 – stralcio da tavoletta 16 Carta Topografica Provinciale (in tratteggiatura le aste montane )**

parzialmente su base aerofotogrammetrica, e i riscontri metrici e topografici venivano condotti in maniera del tutto manuale: e, in quella tavoletta n.16, che nelle dimensioni reali è in scala 1:10.000, l'area di ns. interesse reca anche la localizzazione delle "aste montane" sommariamente visibili in fig. 7 ma già anche in fig. 10.

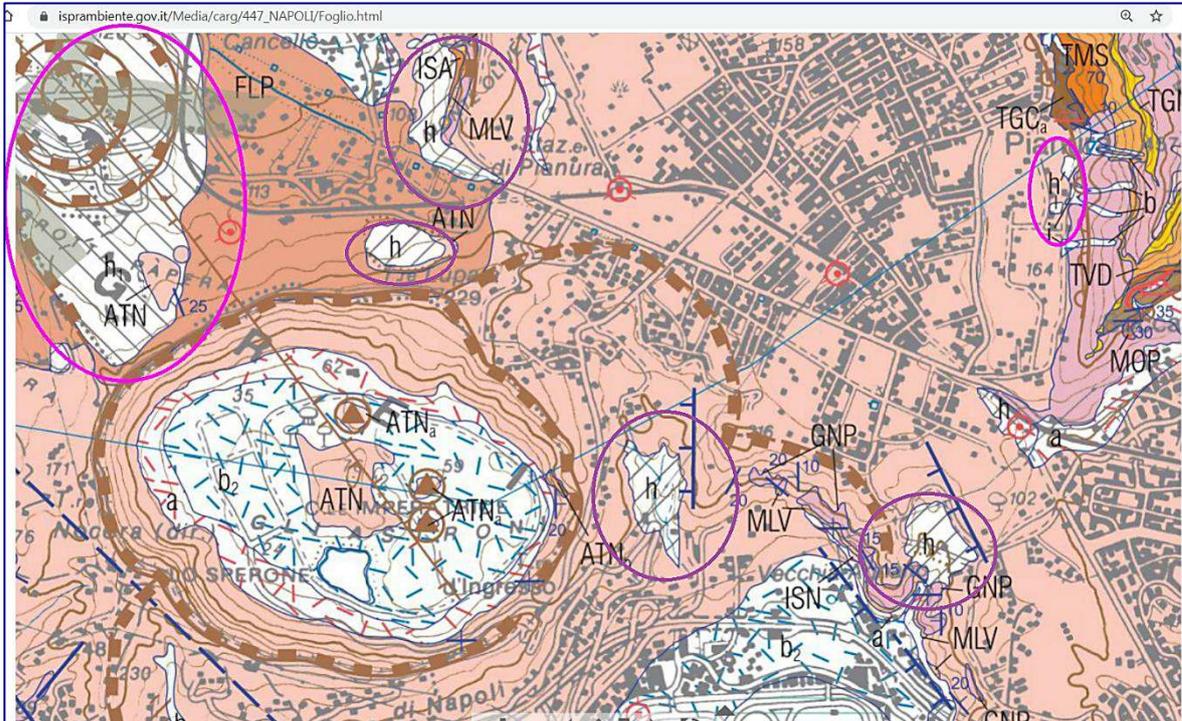
**Figura 15 – la differenziazione tra discariche e depositi antropici nella carta tematica CARG**

Come si vede nell'estratto dalla cartografia tematica del foglio 447 basato sulla Carta Tecnica Provinciale dell'anno 1998 e consultabile dalla pagina web istituzionale <https://www.isprambiente.gov.it/Media/carg/>, le aree con apporto superficiale antropico (da cui la sigla **h** e **h<sub>1</sub>**) sono caratterizzate da fondo bianco con righe oblique grigie parallele, ma con orientamento opposto; nella figura 15 per renderne più agevole la lettura le zone così identificate sono cerchiare in colore indaco le prime e in rosa carico quelle di discarica (appunto, quelle di Pianura).

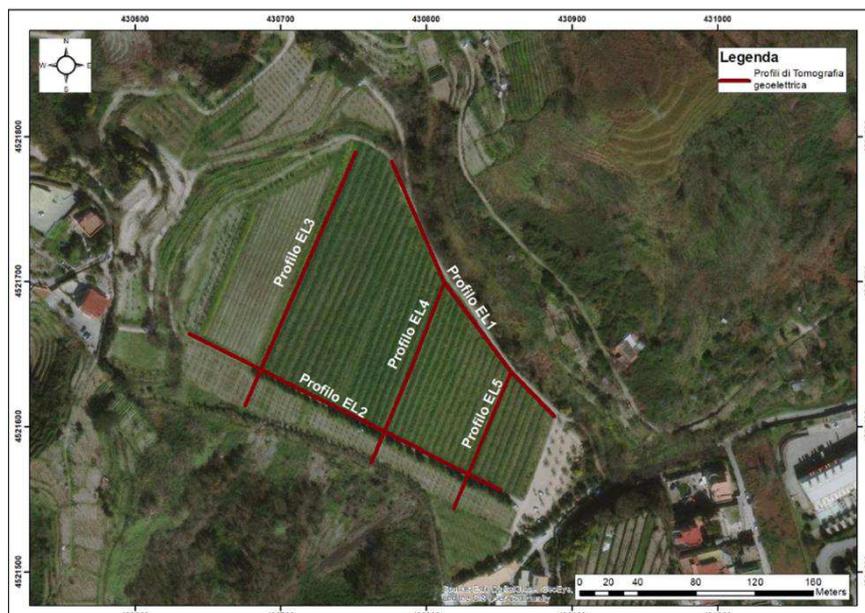
**Figura 18 – rappresentazione dell'ubicazione dei punti di indagine**

Le indagini sono state eseguite nell'area di vigneto d'interesse, con profili orientati in direzione longitudinale e trasversale agli stessi come rappresentato a seguire:

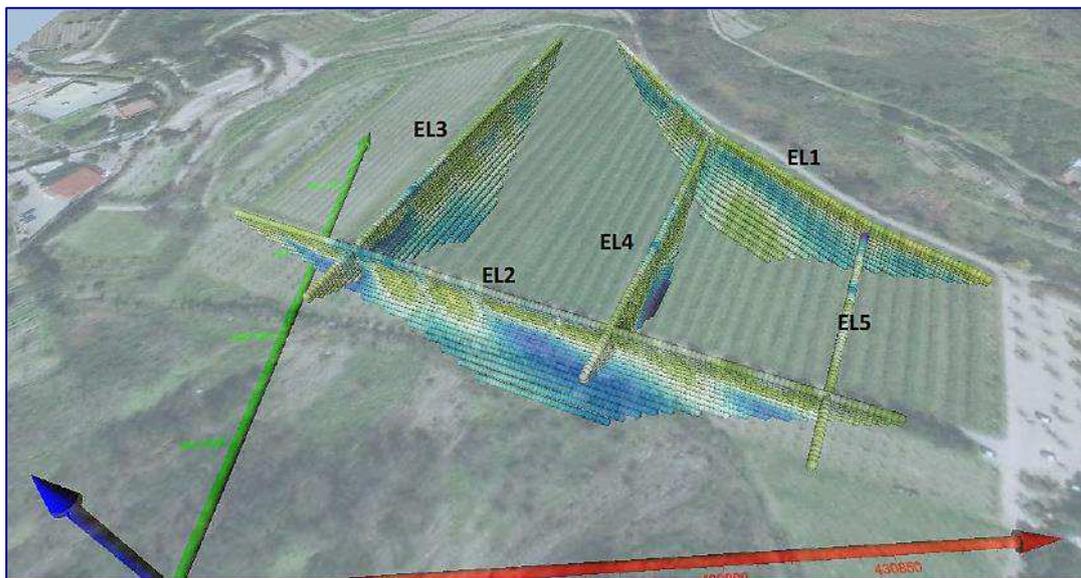
Figura 20 – punti a minore resistività (da R.C. 061/20 Tecno In)

I risultati sperimentali prima sinteticamente riferiti, e di cui al cit. R.C. 061/20 predisposto a cura di Tecno In S.p.A., riportano la raffigurazione pseudo 3D come ricavabile dai profili bidimensionali ottenuti nelle indagini geoelettriche ERT, mediante elaborazione di modelli di intersezione riportati nelle figure 20 e 21 di detto R.C. alle pagine 27 e 28.

Ad esempio, la prima modellazione di pag. 27 è significativamente sovrapponibile alle incisioni dei Cavoni evidenziati al paragrafo 1.2. e soprattutto al percorso di dilavamento meteorico nel Rischio Idrogeologico dell'area, di cui allo stesso paragrafo ma a pag.14

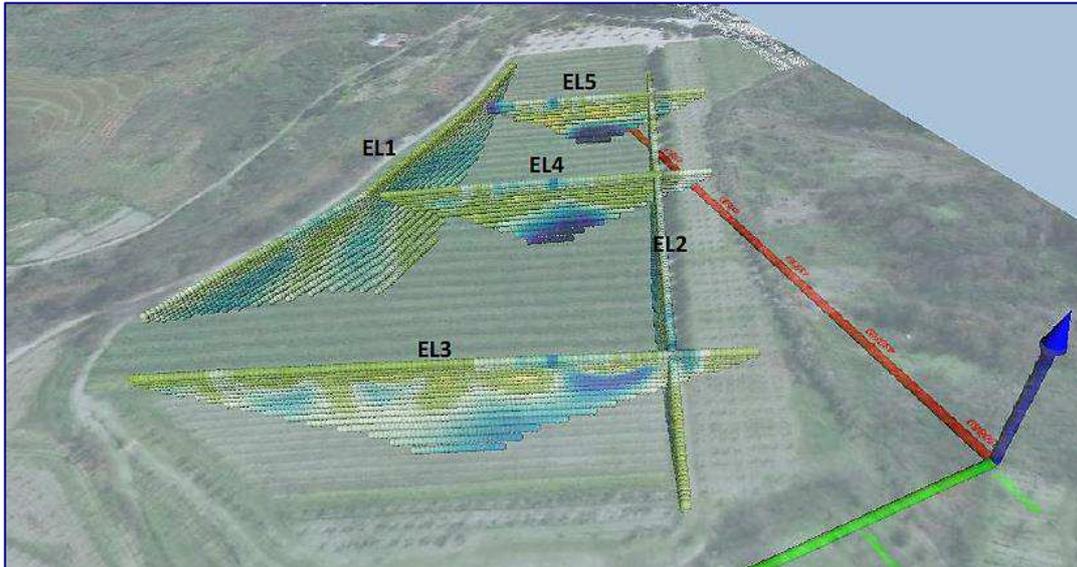
Figura 22 – l’andamento della resistività lungo il declivio (da R.C. 061/20 Tecno In)

Anche la rappresentazione pseudo 3D della fig. 21 del R.C. Tecno In 061/20 che qui riporto in fig. 22

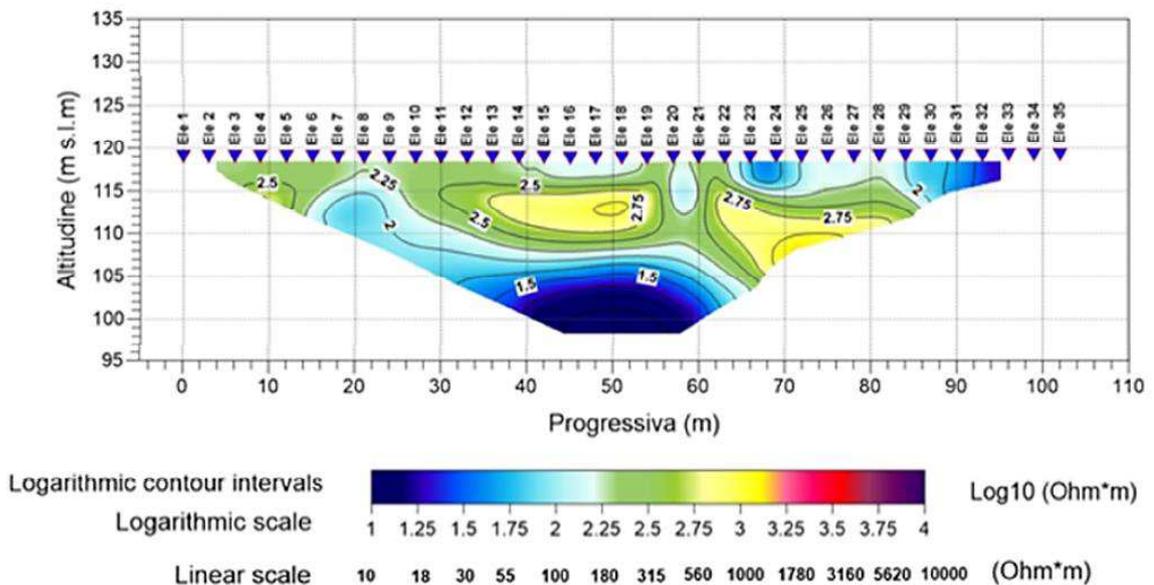
Figura 23 – la resistività rilevata in EL5 (da R.C. 061/20 Tecno In)

e soprattutto proprio la rappresentazione bidimensionale delle misure condotte lungo il tracciato EL5, che è a quota debolmente inferiore rispetto a EL3, di fatto conferma il percorso delle acque meteoriche come rappresentato nella fig. 21 che precede: infatti, l’incremento di conduttività rilevato alle quote tra -15 e -20 dal p.c. coincide a sua volta con il punto a plurima alimentazione del ruscellamento origine del montante d’asta.

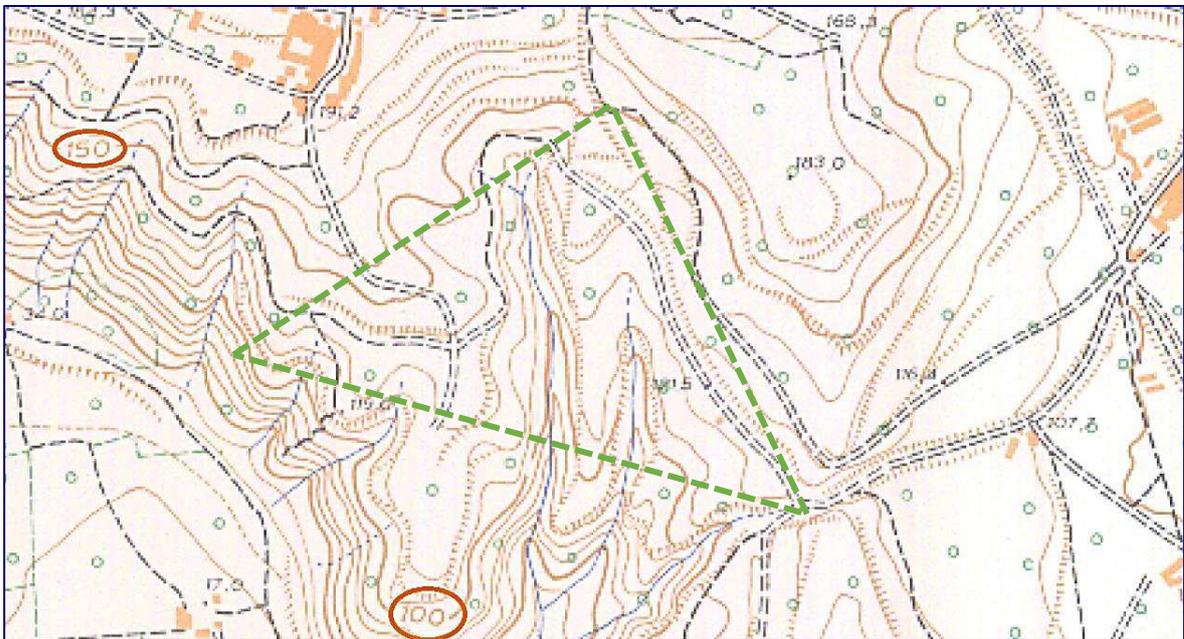
**Figura 24 - le curve di livello ante-rimodellamento del sito (cerchiate in arancio)**

Per quanto poi riguarda più strettamente il rimodellamento morfologico della superficie storicamente coltivata di che trattasi, a parere può risultare dirimente l'esame di dettaglio delle curve di livello come segnalate nella più volte citata Tavoleta 16 della Carta Topografica Provinciale, come da dettaglio ingrandito nella fig. 24 seguente:

Come si può agevolmente notare, nella parte destra all'interno della linea tratteggiata in verde c'è il viottolo la cui parte iniziale dal basso è pressoché pianeggiante alla quota ortometrica di circa m. 119 (cfr. R.C. Tecno In 061/20 pag. 10) così come l'attuale ortometria del tracciato EL3 indica nella quota di m 121, e addirittura il vertice del triangolo tratteggiato corrisponde alla quota di ben m. 150. Nella successiva Carta Topografica Provinciale 1998, però, questa porzione di territorio appare decisamente più "smussata" con altezze che non raggiungono più la quota ortometrica di m.140 se non ben al di fuori delle particelle catastali acquisite nel 1967 dall'attuale proprietà. Occorre altresì segnalare che, a differenza della precedente Tavoleta 16, il foglio topografico 447154 di cui è estratto nella successiva fig.25 per la porzione di ns. interesse è stato predisposto sulla base di aerofotogrammetrie ma validato altimetricamente mediante caposaldi di livellazione per i quali l'incertezza di misura

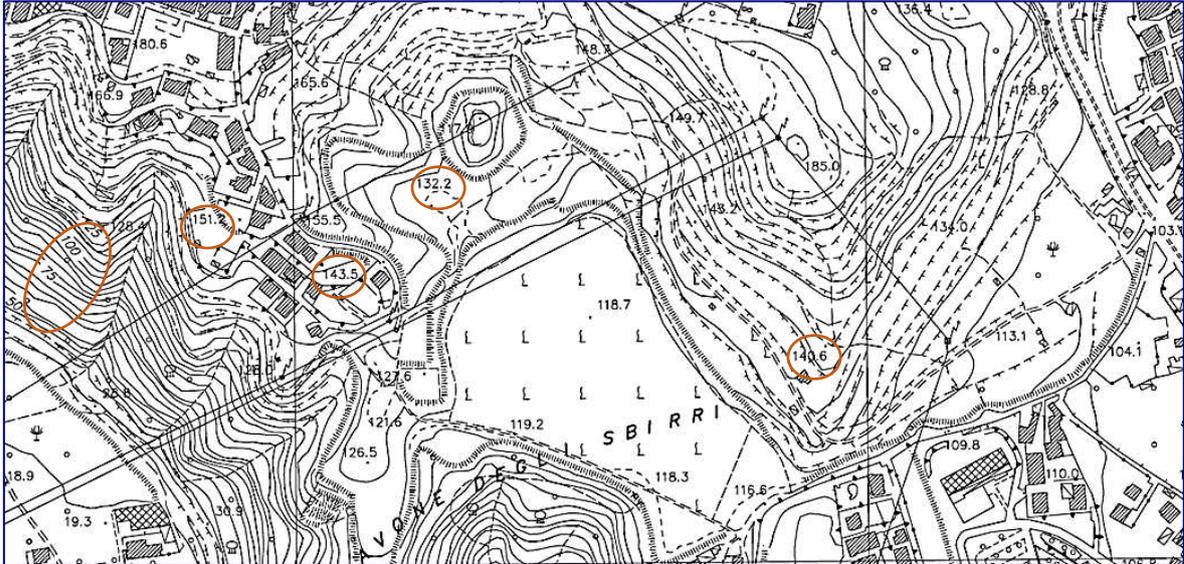
**Figura 25 - le curve di livello post-rimodellamento del sito (cerchiate in arancio)**

Precisando che la zona edificata ad ovest è in quartiere Pianura, zona "Sartania", anch'essa appare nettamente rimodellata altimetricamente: quindi, è altamente verosimile che il riempimento dei preesistenti Cavoni sia avvenuto addolcendo l'intero profilo altimetrico riutilizzando l'escavato come riporto.
